令和6年能登半島地震に対する 支援活動

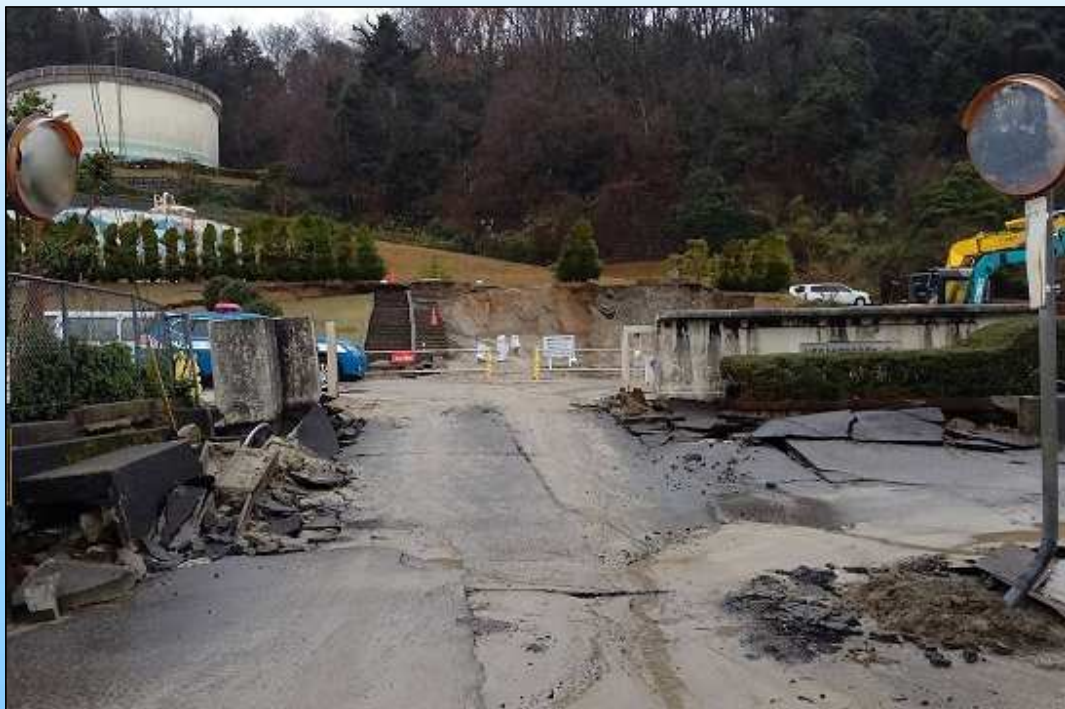
◆被害状況（七尾市）

岩屋浄水場入口の外観

浄水場内埋設管の露出

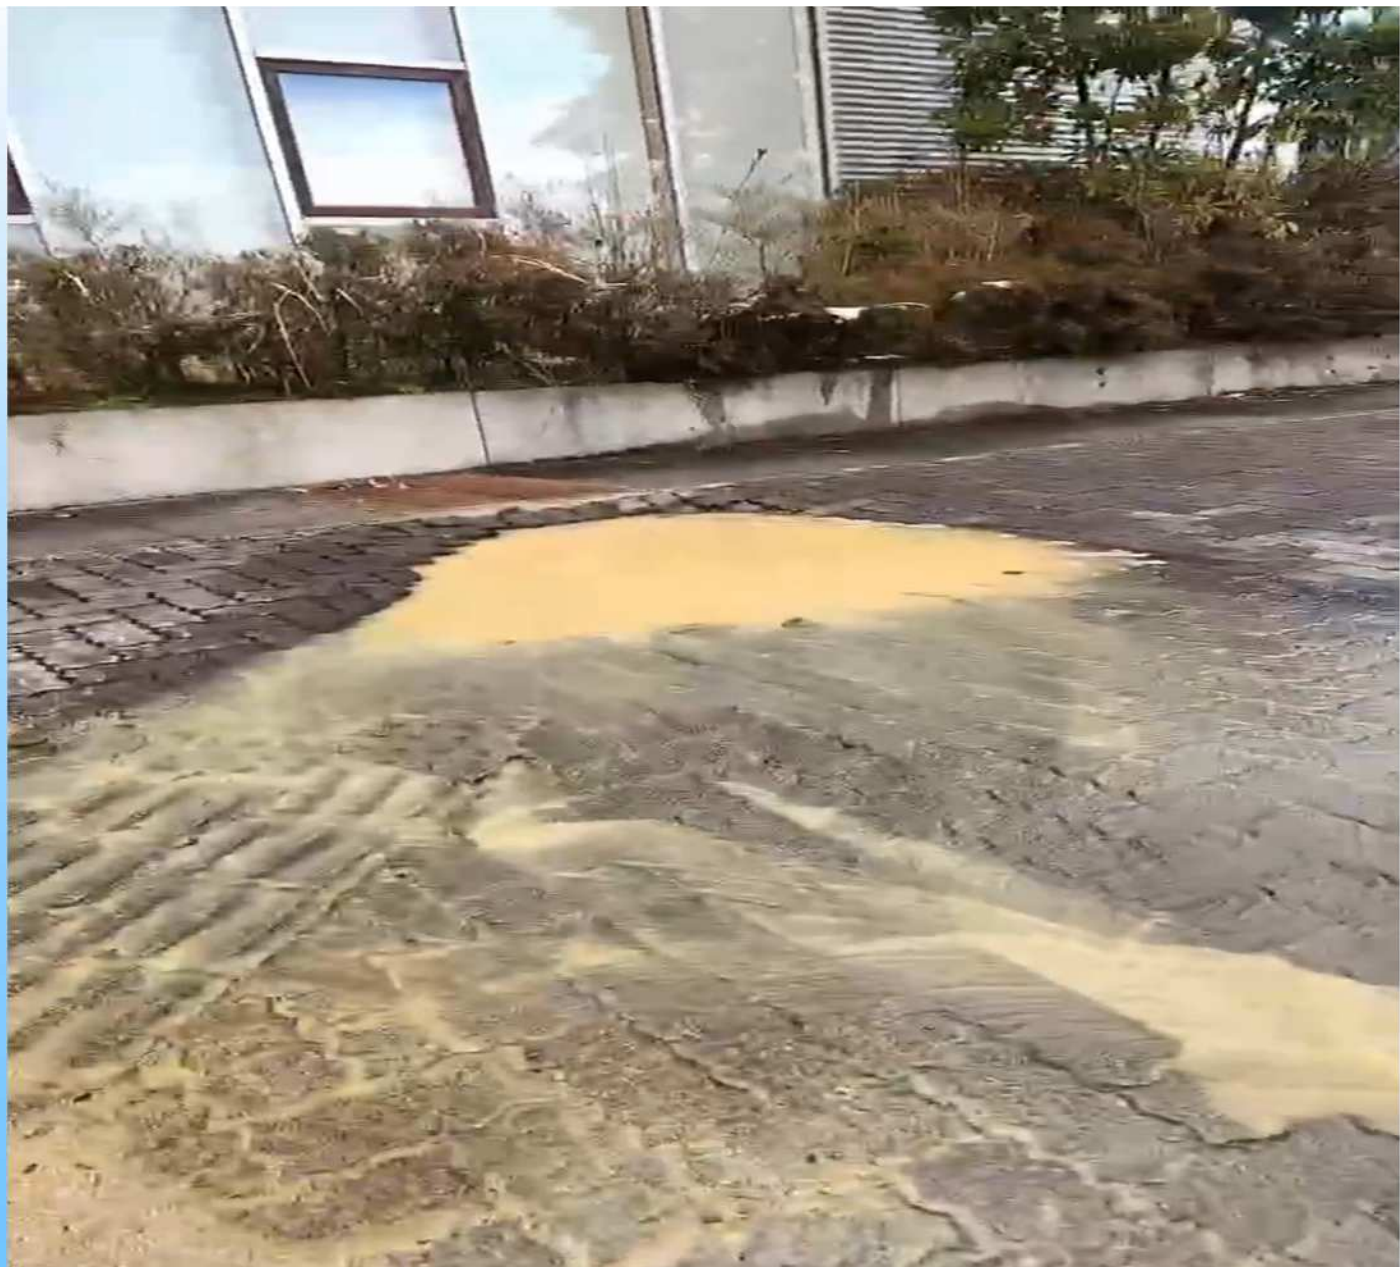
◆ 被害状況 (七尾市)

配水管破損に伴う漏水

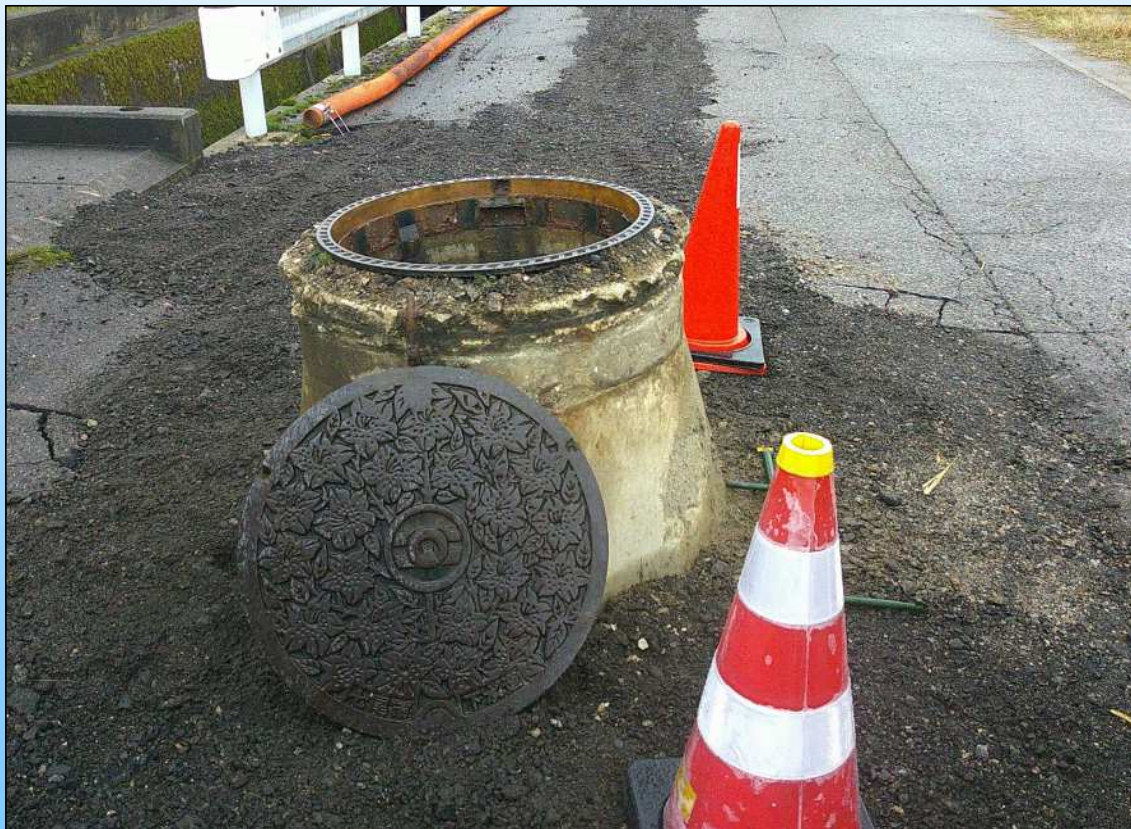
◆被害状況（七尾市）

マンホールの浮上

マンホール内の滞水

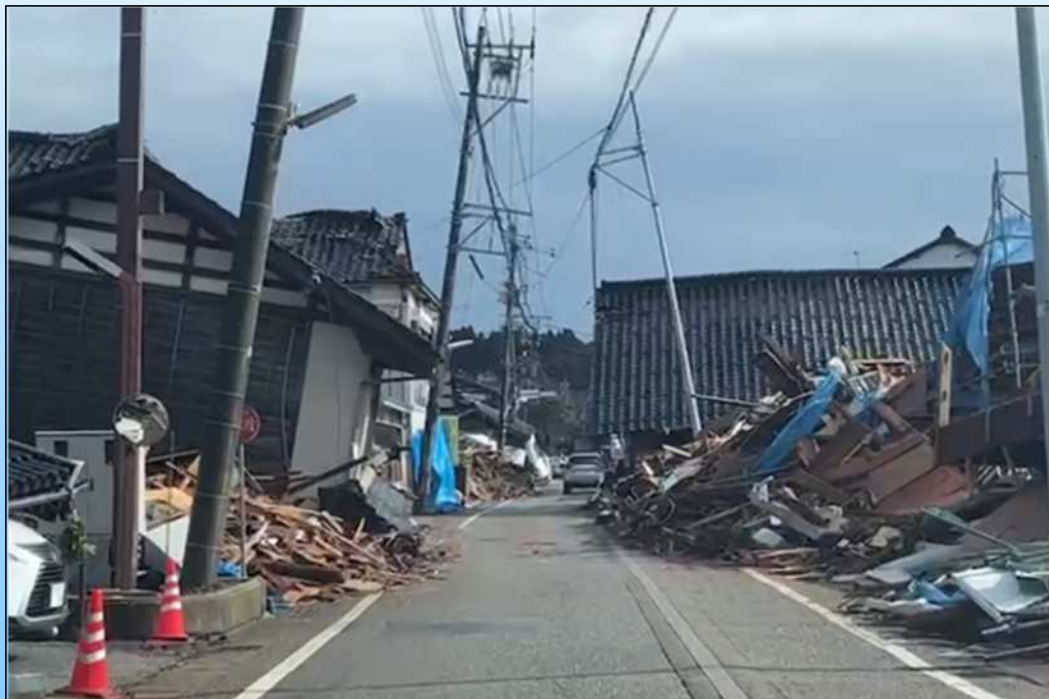
◆被害状況（珠洲市）

家屋の倒壊

大規模な土砂崩れ

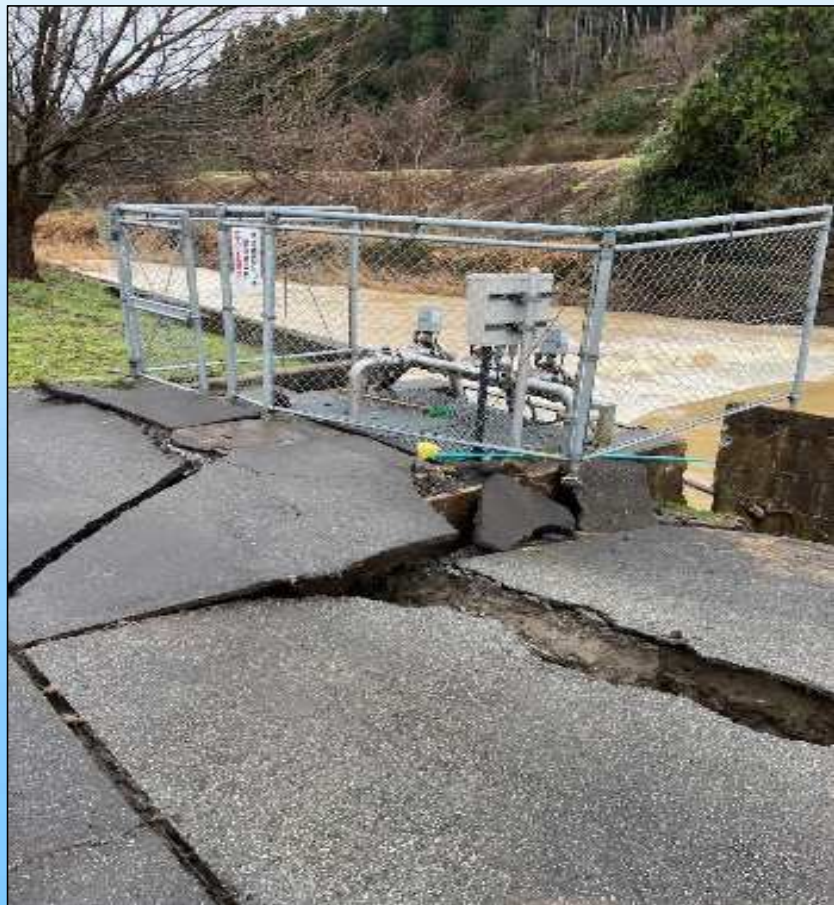
◆ 被害状況（珠洲市）

取水口

導水管ルート

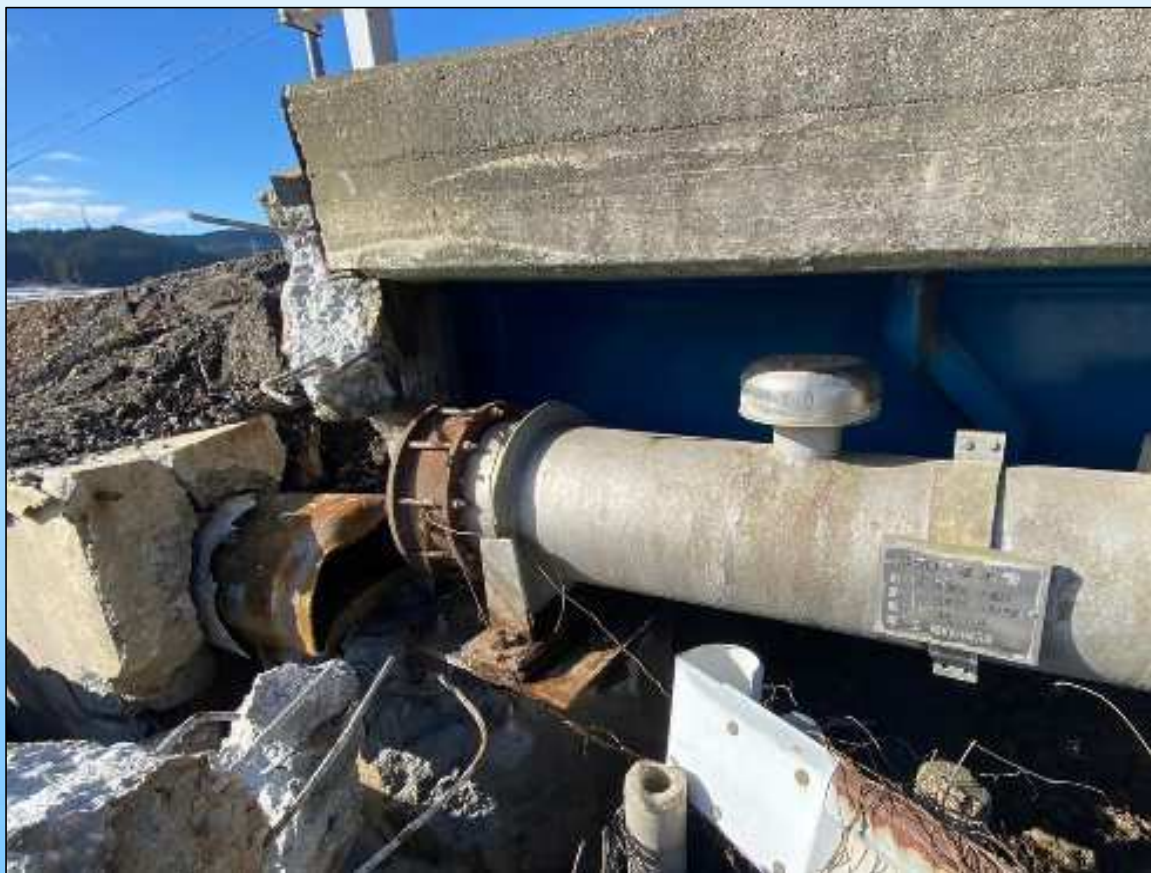
◆ 被害状況（珠洲市）

水管橋

配水池

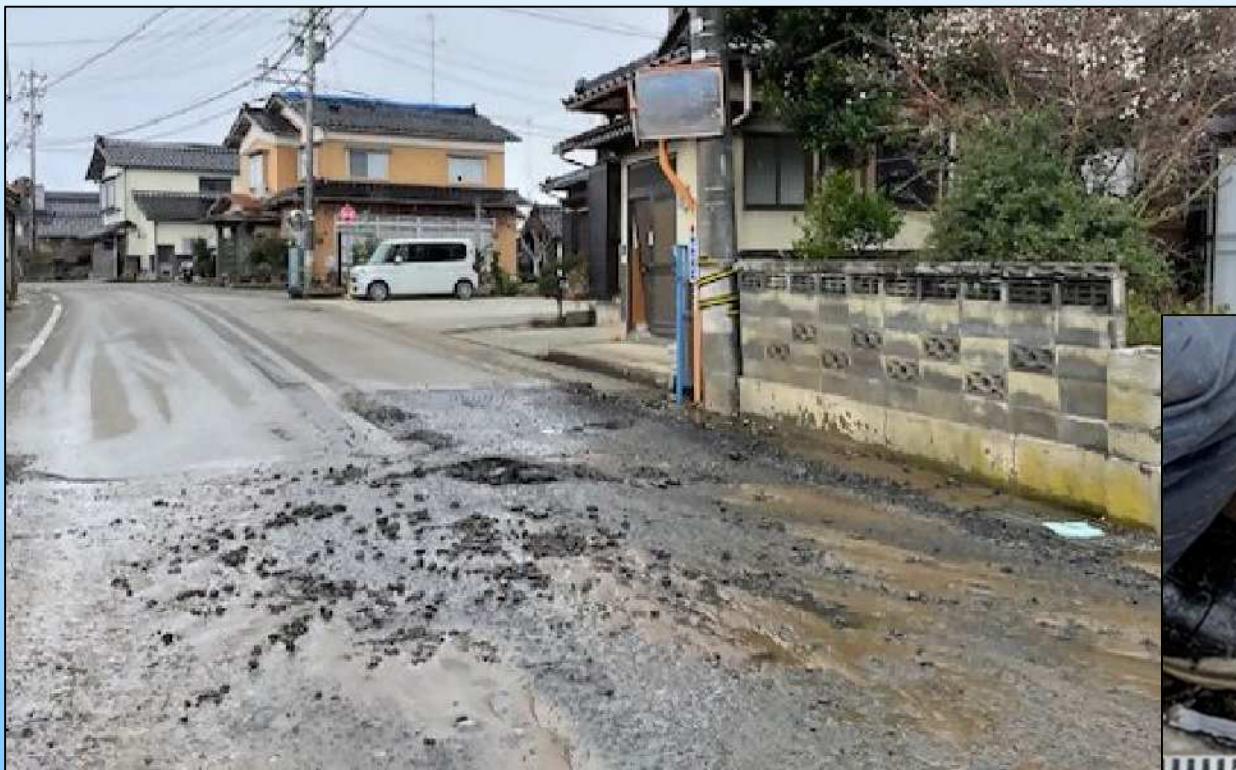
◆被害状況（珠洲市）

浄化センターへ汚水を送水する管からの漏水

管の破損(抜出し)

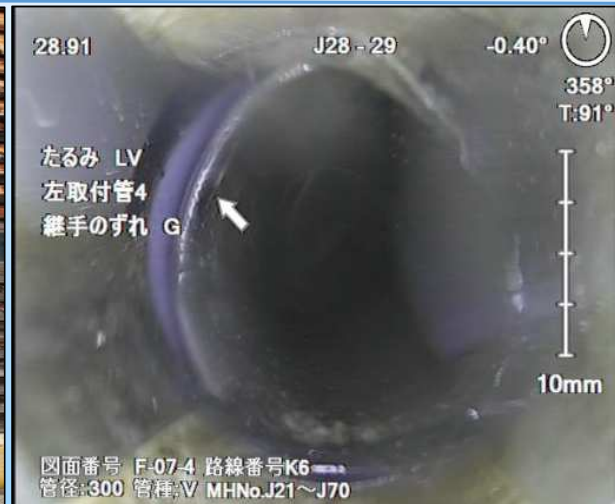
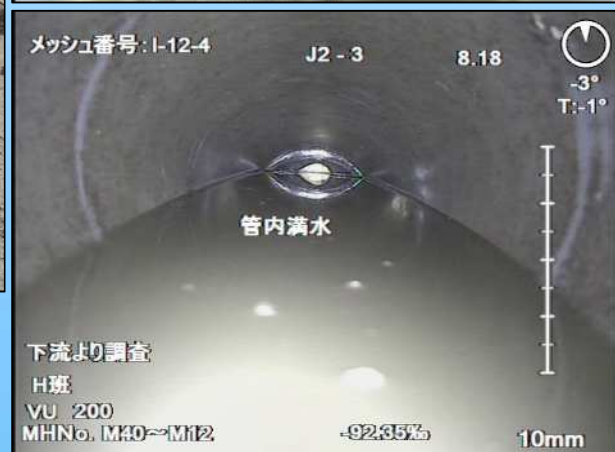
下水本管内
のカメラ調査

カメラ調査画像
(継手ズレ、滞水)

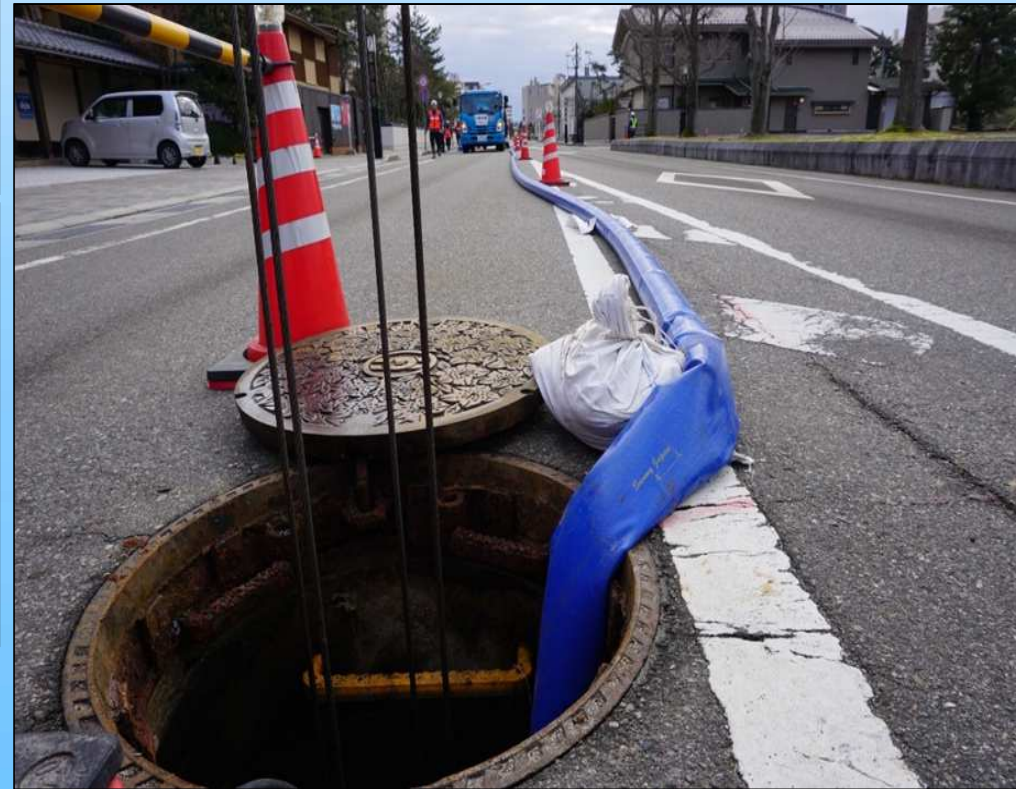
和倉温泉地区
ポンプによる下水応急対応

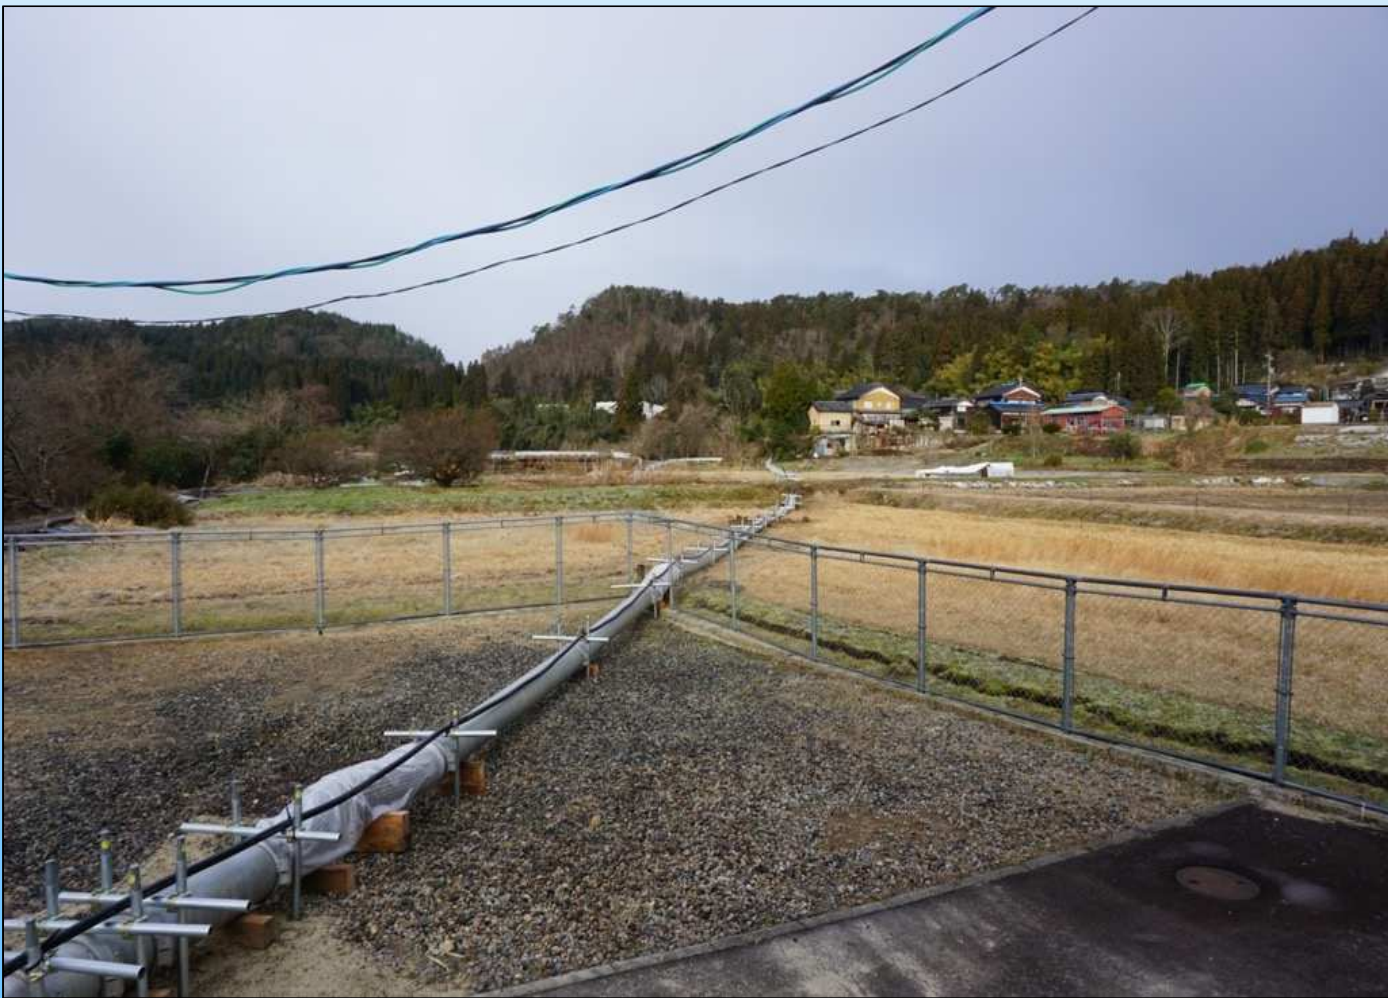
◆ 珠洲市 導水管

取水口から浄水場をつなぐ導水管

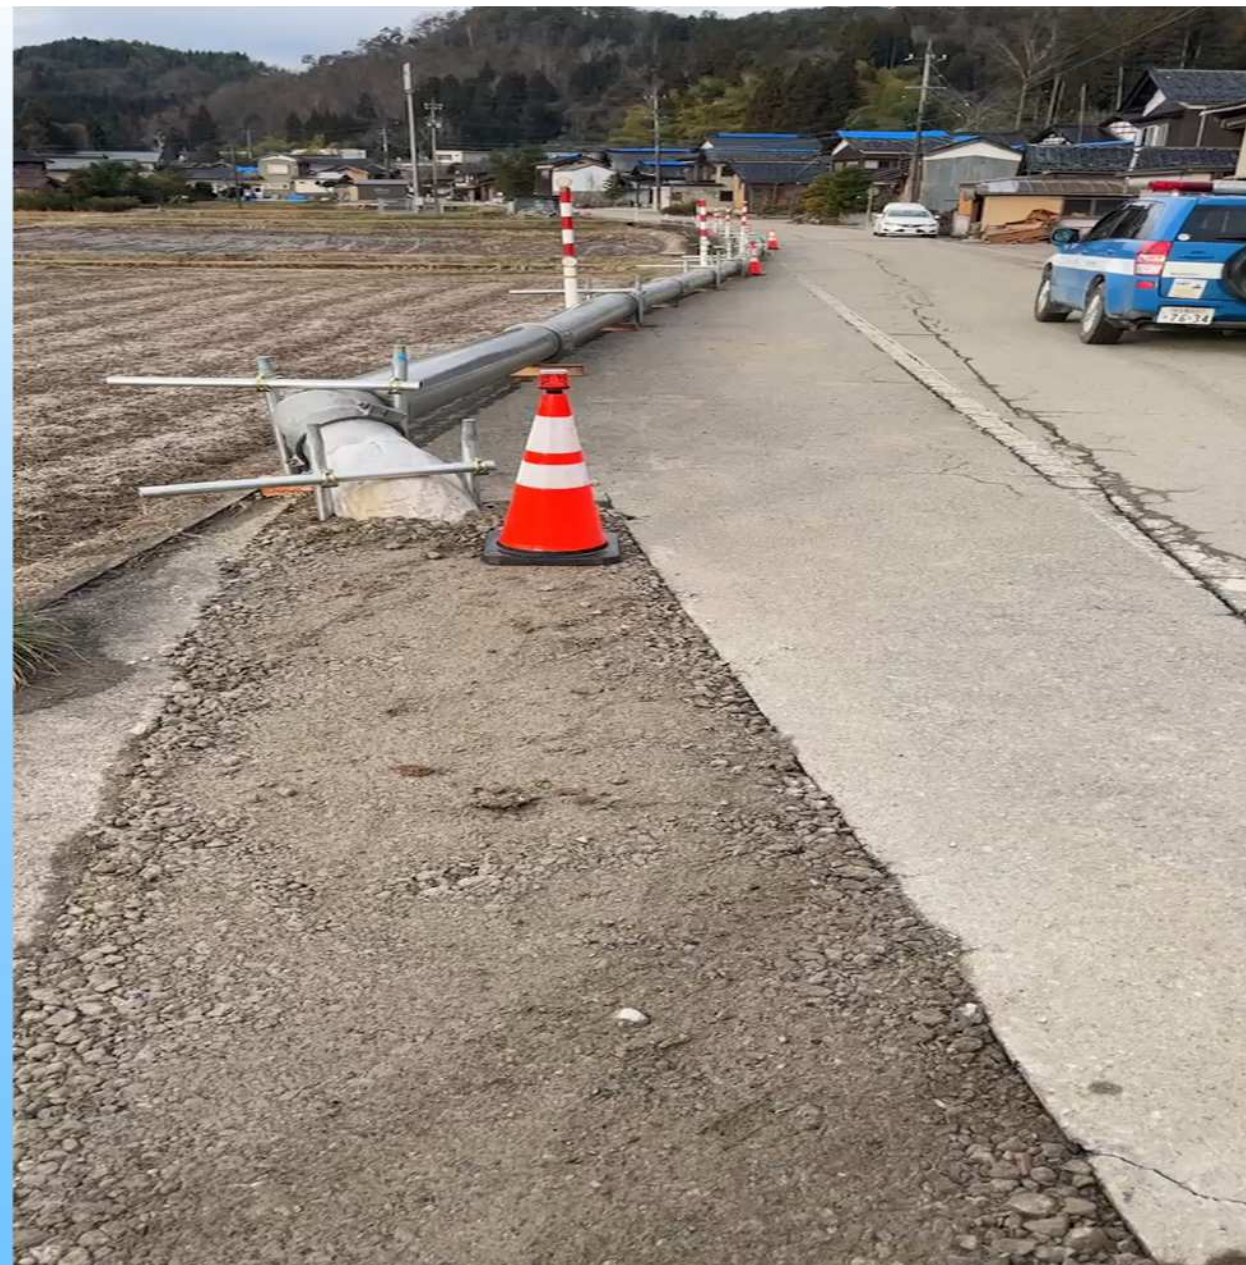
◆ 珠洲市

浄水場と
配水池を
つなぐ送水管
(約2 km)

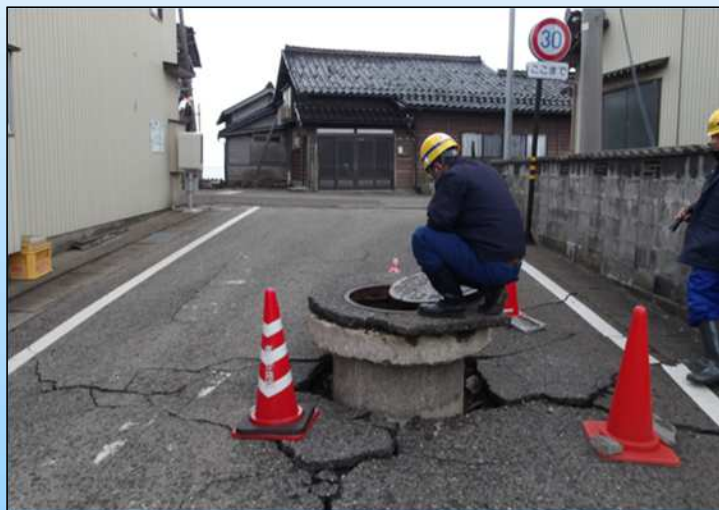
①被害状況
(着手前)

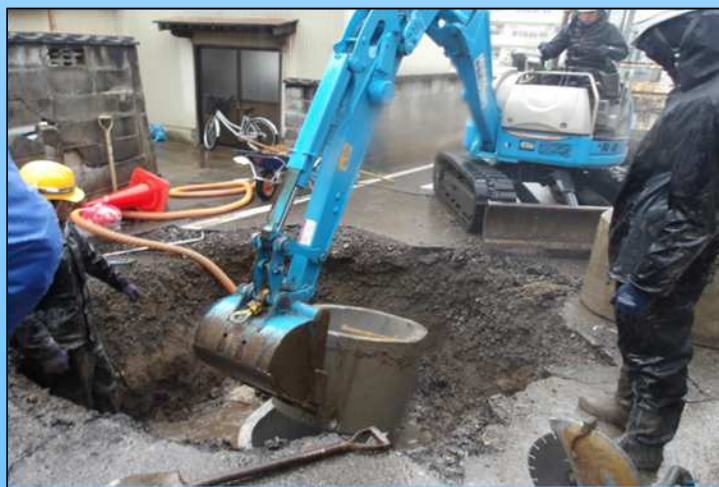
②施工状況
(掘削修理)

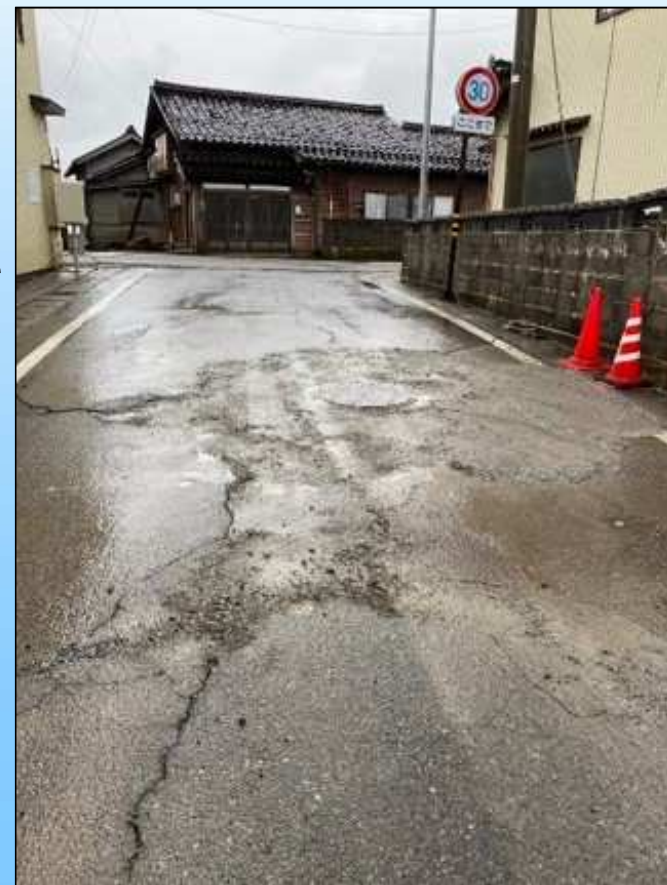
③応急復旧
工事完了

車両通行可能に

マンホール浮上箇所の
切下げ工事の様子

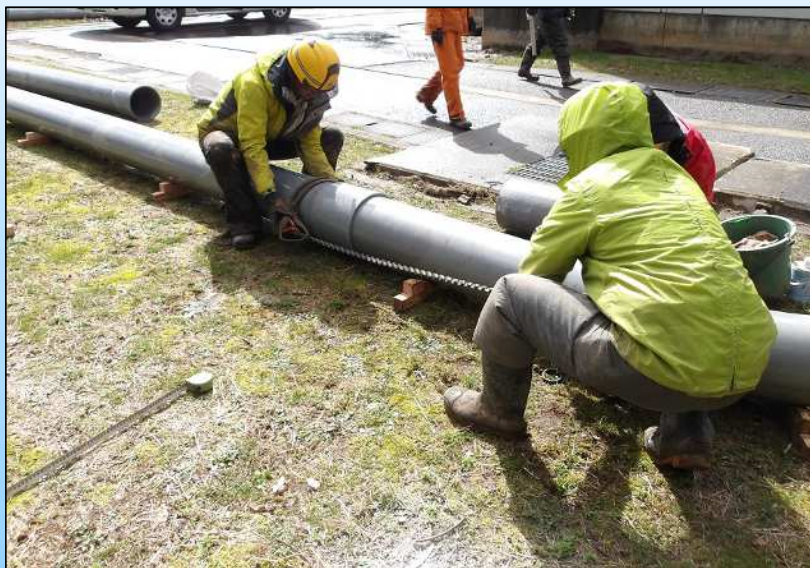
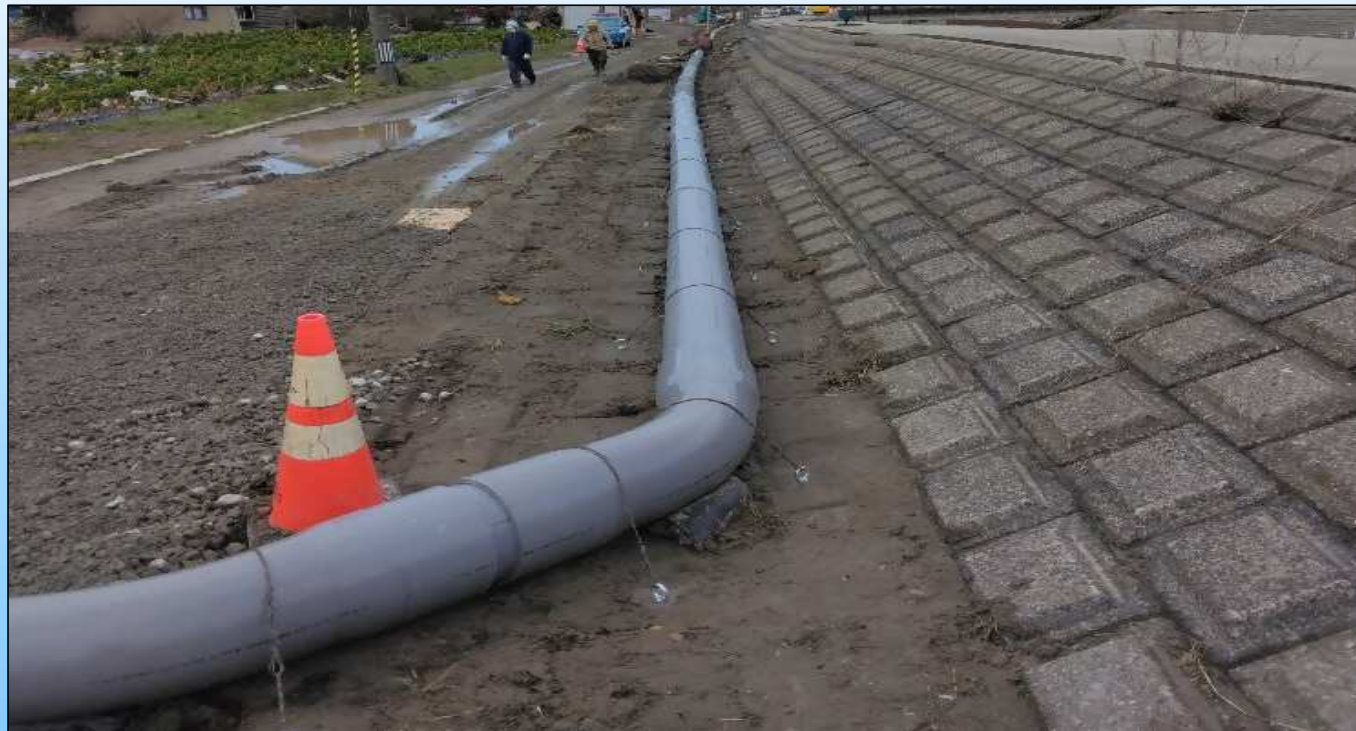
◆ 珠洲市 下水仮設圧送管の布設

珠洲市浄化センターへ
1.6kmの下水仮設圧送管を布設

災害時における下水道の応急復旧としては **初の試み**

- 1.6kmと長い延長の仮設配管を布設したこと
- 被災市町に名古屋建設業協会に協力要請し、応急復旧までを支援したこと
